DÉSAMIANTAGE DES CONDUITES DE CHAUFFAGE

<i>Localisation</i>	Liège
<i>Type de travaux</i>	Remplacement du système de chauffage et désamiantage
<i>Type de bâtiment</i>	Mixte : commercial et résidentiel avec garages
<i>Année construction</i>	1963
<i>Année rénovation</i>	2019
<i>Durée travaux :</i>	3 jours
<i>Coût des travaux</i>	± 6400 € HVAC
<i>Option financement</i>	Fonds de réserve
<i>Affectation de l'immeuble</i>	21 appartements, un commerce et 450 garages
<i>Maître de l'ouvrage</i>	20 copropriétaires
<i>Syndic</i>	ADK Syndic SA

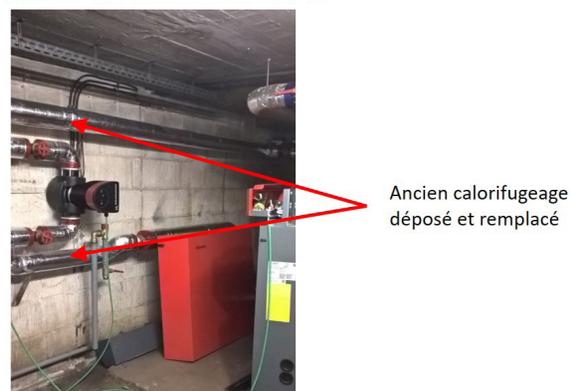
APRES TRAVAUX : chaufferie

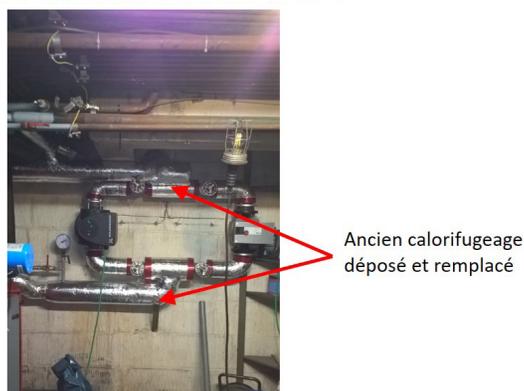
APRES TRAVAUX : chaufferie
