Petite Île - City Gate II

Un site industriel désaffecté à ranimer en un quartier vivant

BRUXELLES - BE - 2021 – Marché public

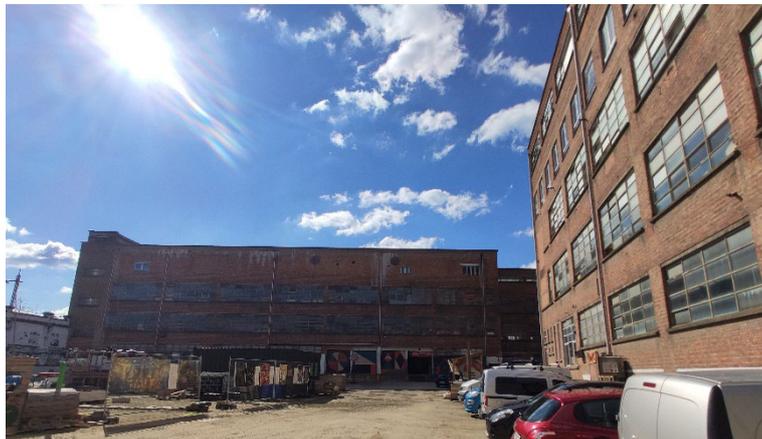
◀ *Vue sur le bâtiment AA (premier plan) et B*

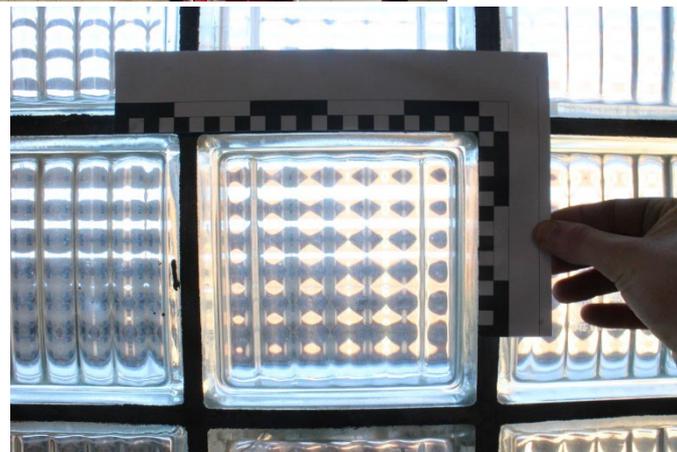
*Briques de verre ▶
considérées pour le
réemploi*

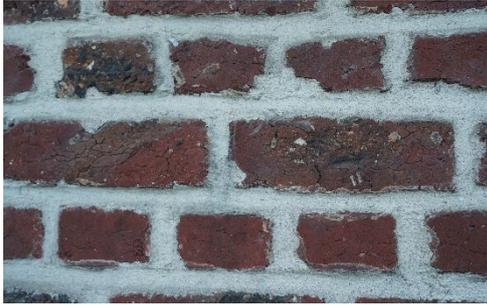
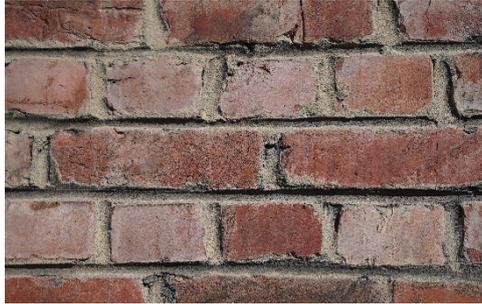
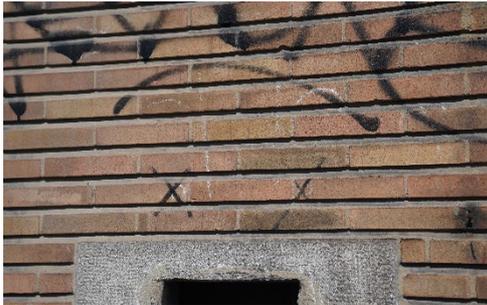
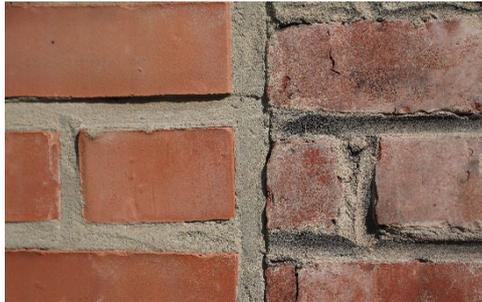
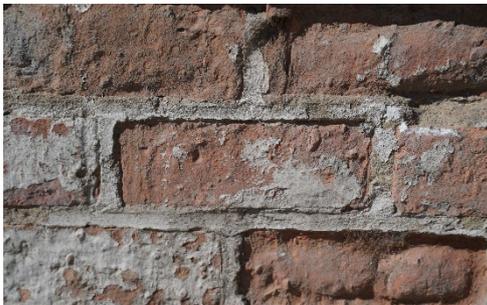
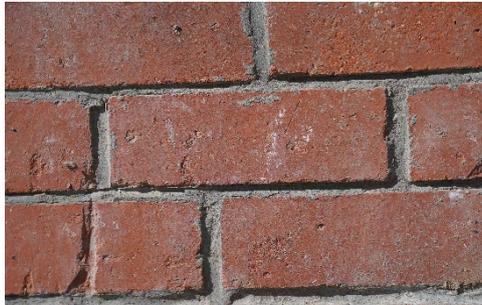
◀ **Plusieurs lots de briques présents sur le site**

Avec environ 3770 m² de surfaces potentiellement réutilisables réparties en 12 lots, la brique est l'élément de construction le plus présent en quantité sur le site, et celui pour lequel les ambitions de réemploi sur site sont les plus élevées.

Pour se donner les moyens de ces ambitions, l'équipe de conception a programmé de prélever des échantillons afin de procéder à des tests sous la houlette du CSTC à partir de janvier 2022.
