## STADE DU PAYS DE CHARLEROI

*Inventaire en vue de son ultime transformation*

### CHARLEROI - BE - 2021

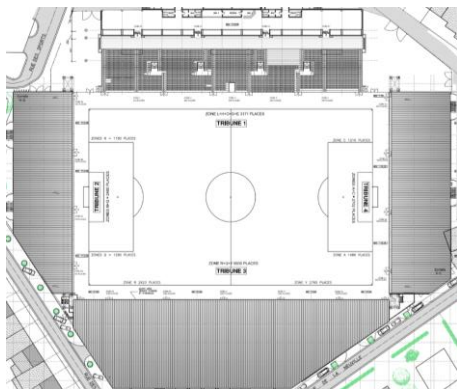
**Scénario n°2****Le stade est partiellement démantelé.**

Ce scénario correspond au **démantèlement des tribunes extérieures n°2, 3 et 4**. Les éléments les plus représentés concernent des **structures métalliques**, des poutres en **bois lamellé-collé**, et une surface intéressante de **bardage métallique** (en façade). Les éléments en **béton** sont les plus nombreux: la partie inférieure des assises est réalisée grâce à des éléments rectangulaires superposés tandis que la partie supérieure est construite à partir d'éléments en « L » emboîtés les uns dans les autres. On retrouve également des parties structurelles qui permettent de

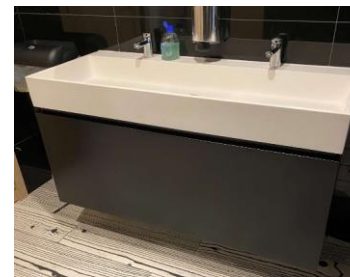
**Scénario n°3****Le stade est totalement démantelé**

Dans ce scénario, **on ajoute les lots correspondant à la tribune principale**. On y retrouve des éléments de finitions tels que des panneaux de **faux-plafond**, des **carrelages**, des **menuiseries** extérieures et intérieures, des équipements techniques tels que des **luminaires**, éléments de **climatisation**, des installations **sanitaires**, etc. L'inventaire réalisé reprend également l'ensemble du **mobilier** vu sur place lors des visites.. On retrouve des sièges VIP, des tables, des chaises, etc. qui pourraient être réutilisés facilement dans d'autres infrastructures.

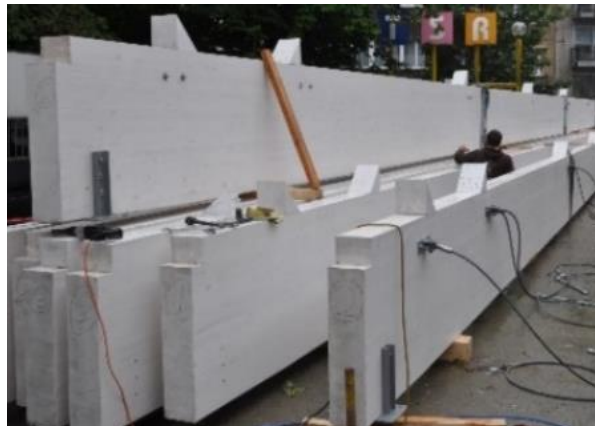
◀ **En 2014, de nouvelles toitures sont installées.** Elles sont constituées d'une structure en poutres de bois lamellé-collé (330 m<sup>3</sup> répertoriés) et d'une couverture métallique (3500 m<sup>2</sup>) Ces poutres de grandes portées et disponibles en quantité importante présentent un **potentiel de réemploi intéressant.**

La recherche documentaire a fait émerger des images de la mise en œuvre de la structure par l'entreprise spécialisée, et une rencontre avec le bureau d'architecture et stabilité a permis d'enrichir l'inventaire d'une liste des caractéristiques des poutres utilisées. Il ressort de l'évaluation du potentiel de réemploi que des tests sont requis afin de vérifier si la colle est encore suffisamment résistante. Il serait alors possible d'envisager le réemploi, à l'identique ou non, moyennant l'utilisation de coefficients de sécurité adaptés et l'avis d'un bureau d'ingénieurs en stabilité.
