CIMENTERIE DELWART

Contribuer à la conservation du patrimoine dans du logement neuf

Concerne – Analyse des possibilités de réemploi de matériaux présents sur site, en particulier briques et éléments en pierres naturelles, en vue de la construction d'appartements modernes et confortables sur un ancien site industriel centenaire (cimenterie Delwart). Réalisation d'un inventaire et propositions d'intégration.

TOURNAI - BE - 2021 - Marché privé

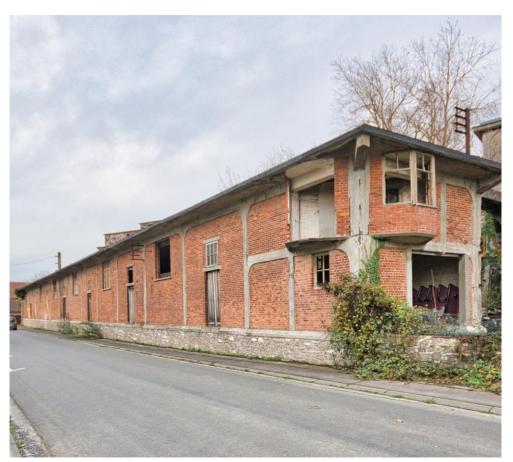
◆ Ces briques seront partiellement récupérées pour ragréer deux pavillons qui seront restaurés.

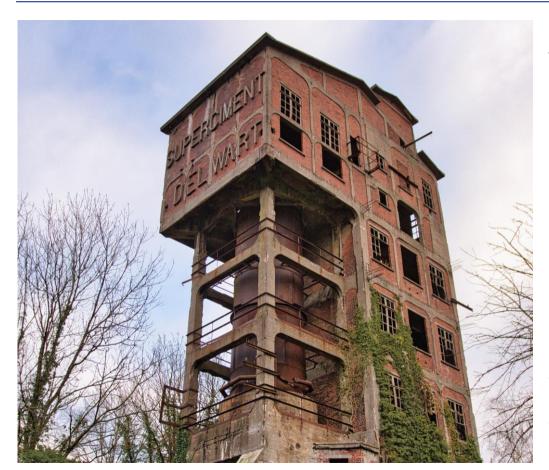
■ Bâtiment emblématique du site, « La Tour » sera conservée et stabilisée au niveau structurel (sans affectation pour l'instant)

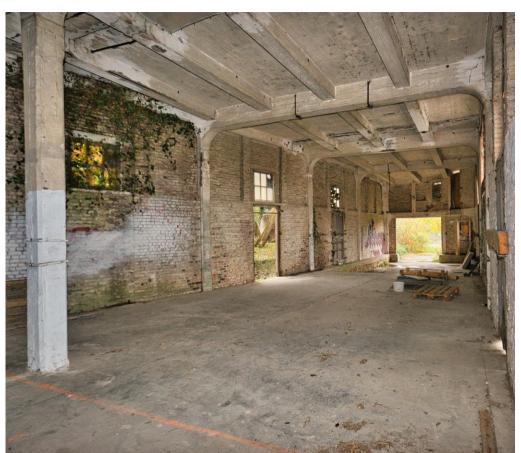
◀ Intérieur du bâtiment à rue où plusieurs tests de démontage seront effectués.

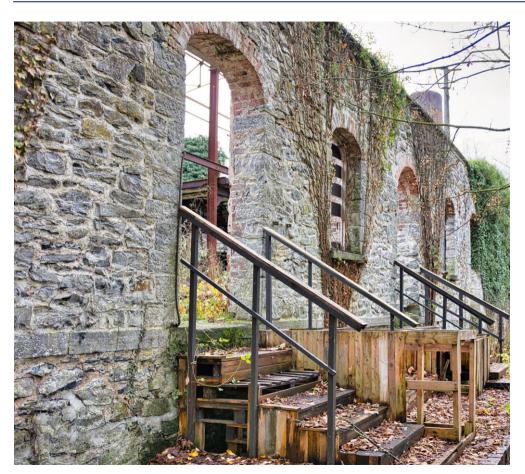
◄ Exemple de mur préservé et intégré dans le projet en tant qu'aménagement paysager.

Une série d'objectifs additionnels a été définie dans le cadre du projet. Certains murs de pierres ont été préservé, ainsi que des rails industriels afin d'intégrer l'aménagement paysager. De plus, des éléments métalliques du site, tels que la cheminée, ont été soigneusement démontés et réutilisés comme points d'intérêt visuel.

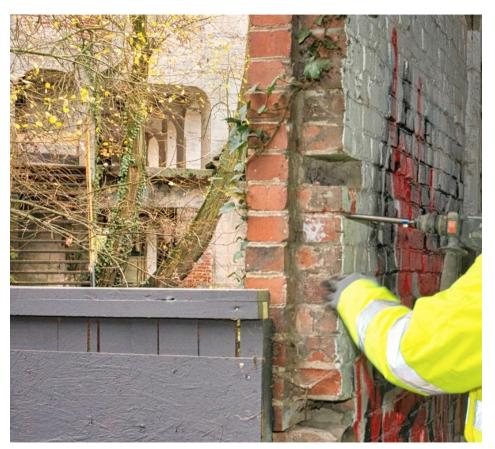
◄ Test de démontage de briques situées à l'intérieur du bâtiment à rue.

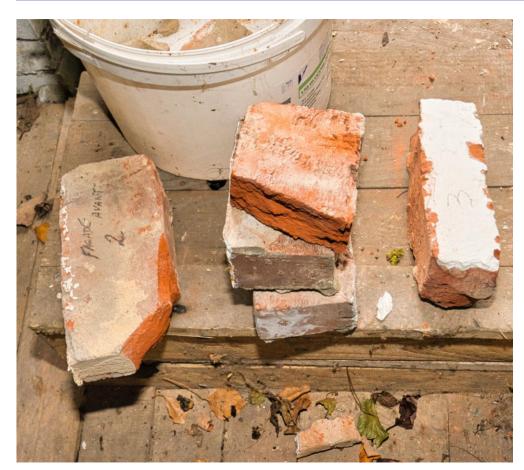
◆ Echantillons de briques prélevées à l'occasion d'une visite de terrain détaillée.

Le marteau perforateur a été utilisé avec précision pour extraire les briques pleines des structures existantes.

Pendant les tests de démontage, les échantillons ont été choisis avec soin afin d'être le plus représentatifs possible de chaque type de brique. Les briques prélevées ont été marquées en assurant la cohérence avec le plan.

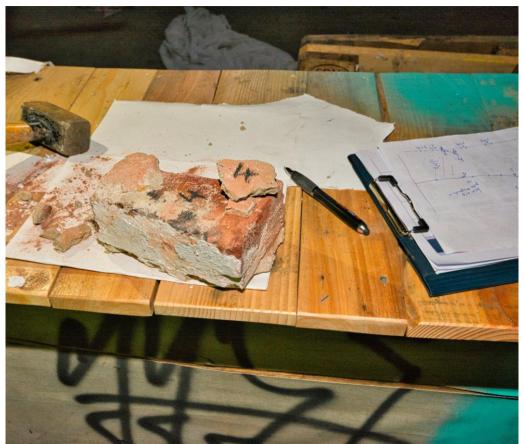
◄ Exemple d'échantillon friable

Les test de démontage ont révélé que de nombreuses briques présentaient des problèmes de friabilité, réduisant la quantité potentiellement réemployable et compromettant les possibilités de réemploi à grande échelle.

Une évaluation en laboratoire sera utile pour valider le choix des briques à récupérer et remettre en œuvre dans le projet.
