## Tester le réemploi des équipements aux éléments de structure via la création d'un lot réemploi

# La restructuration de la Grande Halle de Colombelles

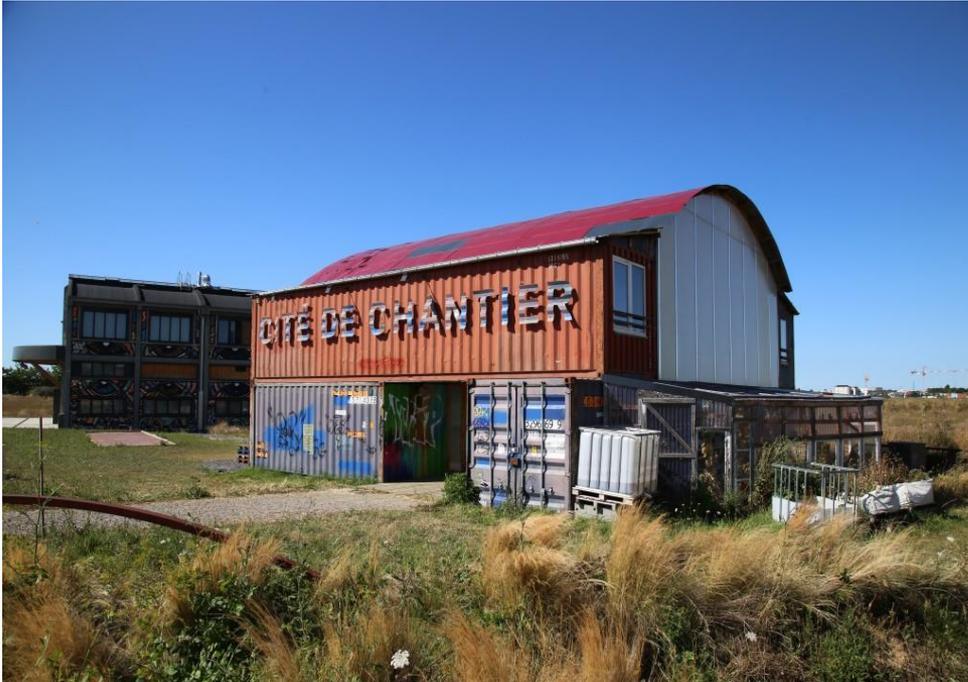
La Cité de chantier, le lieu où l'équipe d'architectes assurait une permanence architecturale pour expliquer les modalités du réemploi aux entreprises qui découvraient cette pratique.

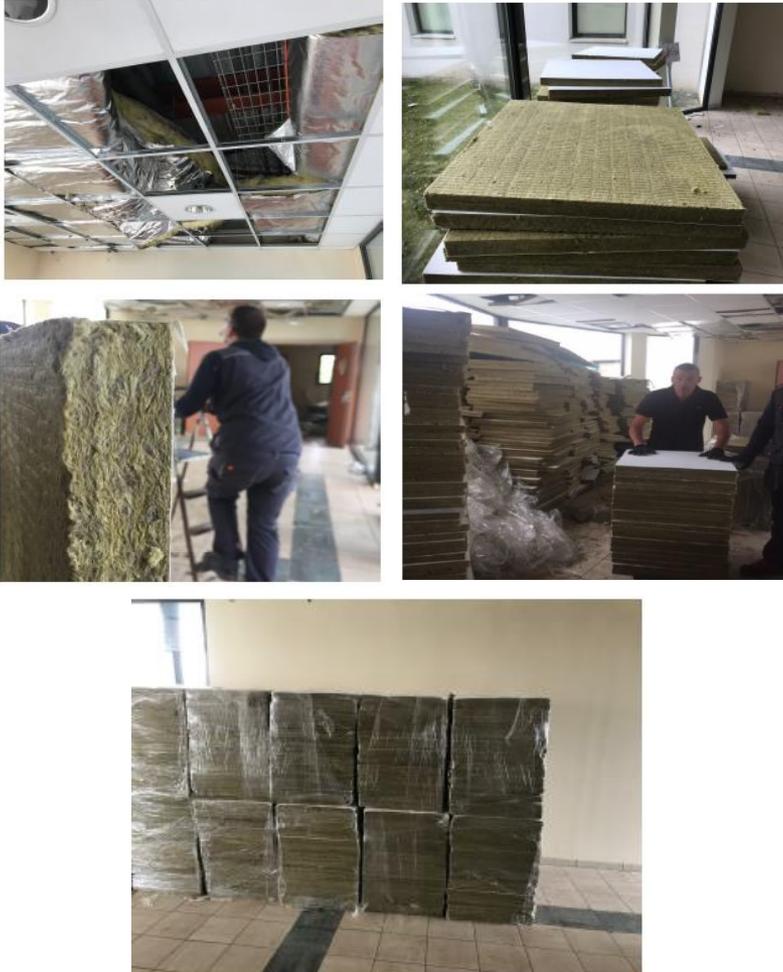
- Les isolants provenaient de deux bâtiments construits récemment qui allaient être déconstruits suite à un problème de polluants gonflants qui avaient fragilisé la structure.

- Une fiche descriptive du produit a été élaborée afin de caractériser le gisement (sa localisation dans le bâtiment d'origine, la quantité disponible sur le site et celle récupérée, la qualité des isolants récupérés à dire d'experts, la date de la dépose) et d'assurer sa traçabilité.

- A l'issue de la dépose, les bureaux de contrôle et d'études ont émis un avis favorable sur la qualité des produits
- Des essais en laboratoire ont été réalisés par l'ESITC (Ecole Supérieure d'Ingénieurs des Travaux de la Construction de Caen) à partir d'échantillons pour démontrer que ni la vie en œuvre ni la dépose sélective n'avait altéré les qualités du produit. Les tests de vieillissement portaient sur les valeurs suivantes :

- 1) Absorption acoustique
  - 2) Conductivité thermique
  - 3) Résistance à l'humidité (sorption/désorption)
  - 4) Masse volumique et dimensionnement.

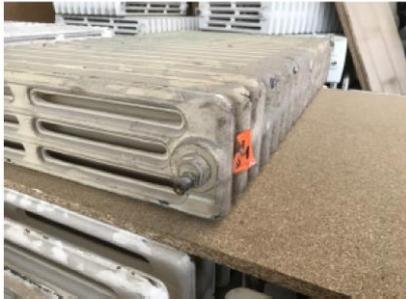
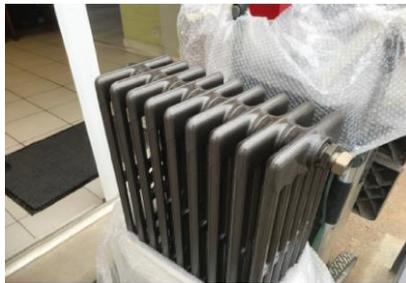
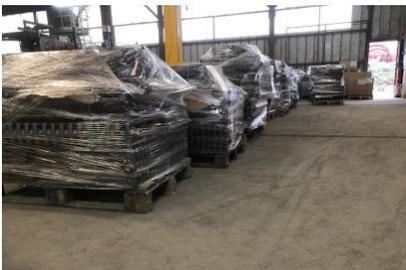
- L'entreprise de plomberie de deux bâtiments de bureaux qui allaient être déconstruits a réalisé la mise hors d'eau.
- L'Entreprise à But d'Emploi a procédé à la dépose, a conditionné les radiateurs sur palettes pour les transporter vers le site d'une entreprise locale spécialisée dans le reconditionnement de radiateurs.

- La remise en état des radiateurs a porté sur le décapage chimique des radiateurs par bain, leur désembouage, le démontage des bouchons et la purge, le sablage fin afin d'éliminer les graisses et les résidus de peinture, le dépôt de deux couches de vernis, le séchage en étuve. Pour être protégé lors du transport vers la Grande Halle et lors du stockage, chaque radiateur a été emballé.

- Sur site de la Grande Halle, le WIP a fourni le kit de bouchonnage et les consoles de fixation des radiateurs.
- L'entreprise titulaire du lot « Plomberie, chauffage biomasse, ventilation » qui allait poser les radiateurs, a fourni les robinets thermostatiques.

- Comme pour les isolants, une fiche descriptive du produit précisant l'origine du matériau, les procédures de dépose et de reconditionnement, a été élaborée afin de prouver aux yeux de l'assurance la performance du produit de réemploi en usage dans le bâtiment.

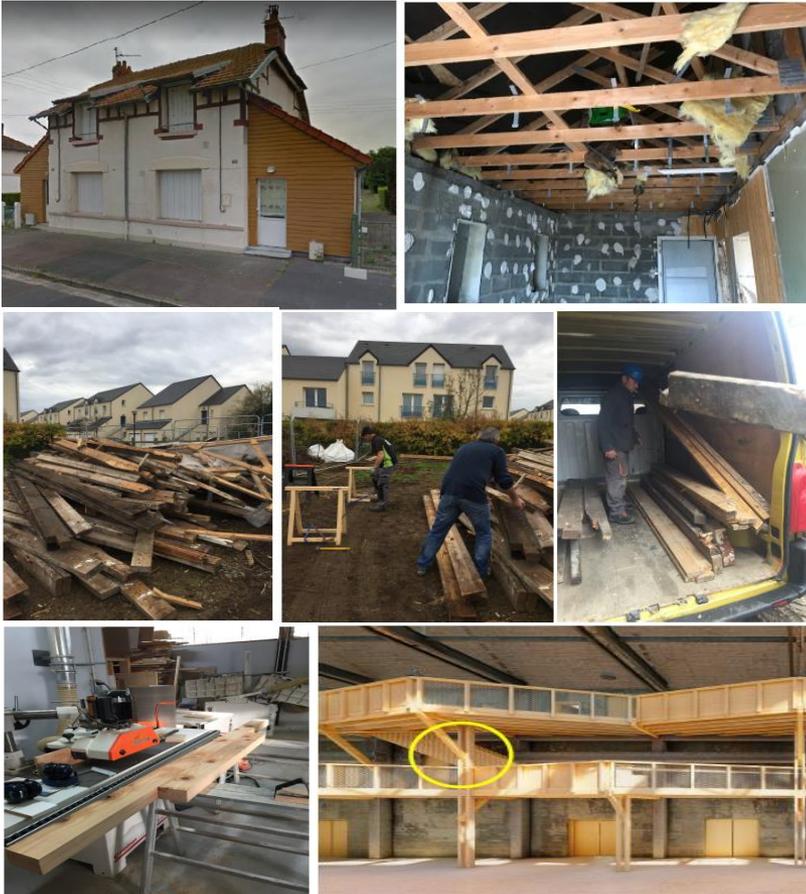
- La démolition de 34 logements sociaux situés à Caen a fourni les matériaux.
- Après avoir donné son aval, l'équipe de maîtrise d'œuvre a revu la conception initiale de son projet de rénovation.
- Avant la dépose, l'entreprise titulaire du lot « menuiseries extérieures » est intervenue pour formuler ses exigences et prodiguer ses conseils en matière de dépose des éléments de charpente (chevrons, pannes et fermes) à l'entreprise chargée de la déconstruction des 34 logements.
- Une fois les pannes déposées, l'Entreprise à But d'Emploi est intervenue pour éliminer les clous.
- L'entreprise titulaire du lot « menuiseries » a raboté, dégauchi et chanfreiné les pannes afin de les transformer en poteaux pour les garde-corps des balcons et les intégrer au projet architectural.
