DÉSAMIANTAGE DES CONDUITES DE CHAUFFAGE

<i>Localisation</i>	Liège
<i>Type de travaux</i>	Remplacement du système de chauffage et désamiantage
<i>Type de bâtiment</i>	Mixte : commercial et résidentiel avec garages
<i>Année construction</i>	1963
<i>Année rénovation</i>	2019
<i>Durée travaux :</i>	3 jours
<i>Coût des travaux</i>	± 6400 € HVAC
<i>Option financement</i>	Fonds de réserve
<i>Affectation de l'immeuble</i>	21 appartements, un commerce et 450 garages
<i>Maître de l'ouvrage</i>	20 copropriétaires
<i>Syndic</i>	ADK Syndic SA

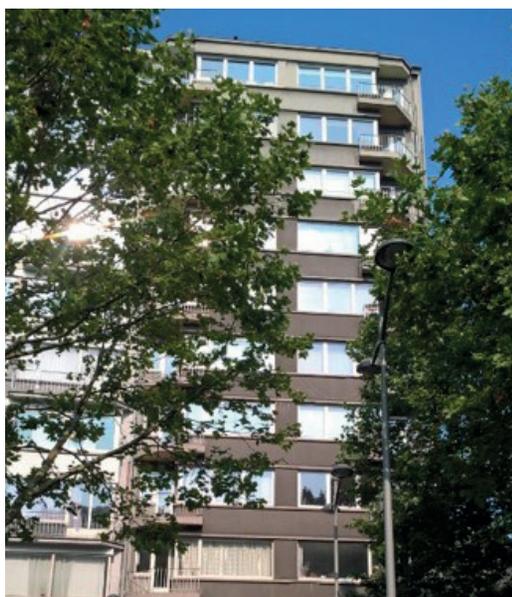
Lors de la demande de devis pour le remplacement de ces chaudières, il a été constaté que l'isolation des tuyaux de chauffage contenait de l'amiante.

Les travaux ont consisté à déposer et évacuer le calorifugeage contenant de l'amiante d'environ 19 m de tuyaux de chauffage dans le local chaufferie et 1 mètre dans le couloir vers la chaufferie.
