Petite Île - City Gate II

Un site industriel désaffecté à ranimer en un quartier vivant

BRUXELLES - BE - 2021 – Marché public

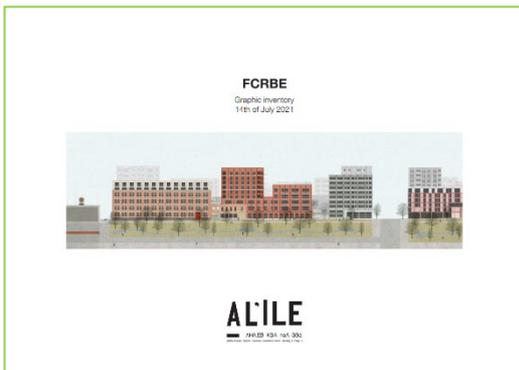
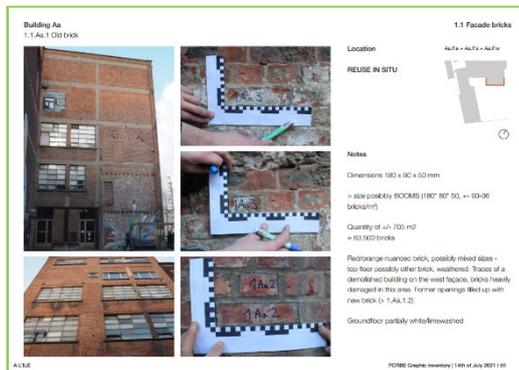
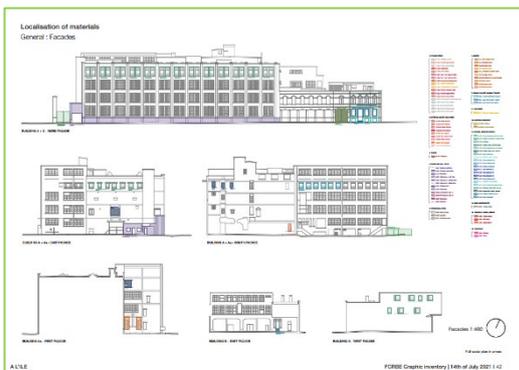
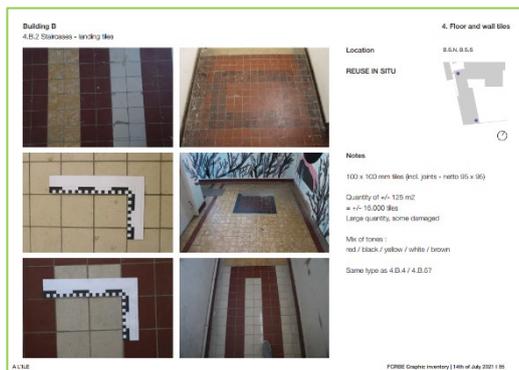
Afin de faciliter la lecture de l'inventaire, l'équipe d'architectes a développé un inventaire graphique de près de 150 pages en complément au modèle proposé par FCRBE. Cet inventaire graphique permet d'afficher des informations sur les éléments identifiés, telles que des photos contextuelles supplémentaires ou la localisation sur plan, de manière plus lisible, enrichissant ainsi l'inventaire rempli.

◀ **Aperçus de l'inventaire graphique de noArchitecten**

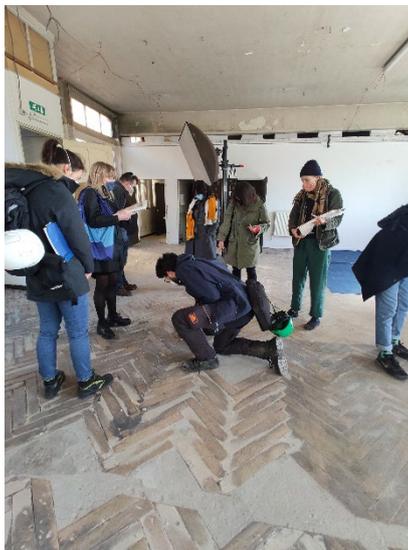
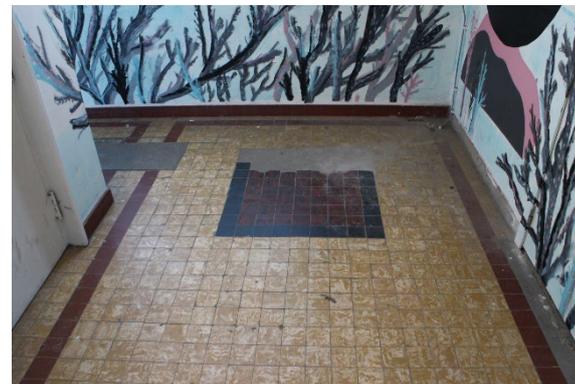
Au total, cet inventaire a permis d'identifier et de quantifier plus de 120 lots, comprenant non seulement les briques et les carrelages identifiés lors de la première visite, mais également des portes, des tuiles, du parquet, des dalles en pierre et d'autres éléments architecturaux.

◀ Aperçus de l'audit de mars 2021 ▶

Parmi les lots identifiés durant l'audit de mars 2021, le maître d'ouvrage et l'architecte ambitionnent d'en réutiliser une vingtaine directement sur site, briques mises à part, et autant de lots pourraient être évacués à condition que des repreneurs soient identifiés.
