Wilmcote House, die standardmäßige „EnerPHit-Sanierung“ eines ganzen Gebäudes

Portsmouth (Somersetown), ENGLAND

Baujahr: 1968	Zahl der Wohneinheiten: 107	Fläche: 10.233 m²	Aktueller Status der Sanierung: Abgeschlossen	Besitzverhältnisse: Sozialer Wohnungsbau	Gebäude unter Denkmalschutz: Nein
-------------------------	---------------------------------------	--	---	--	---

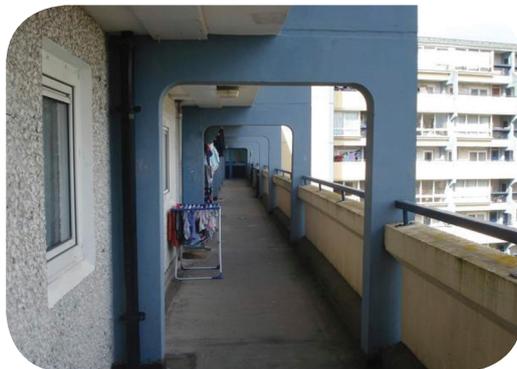
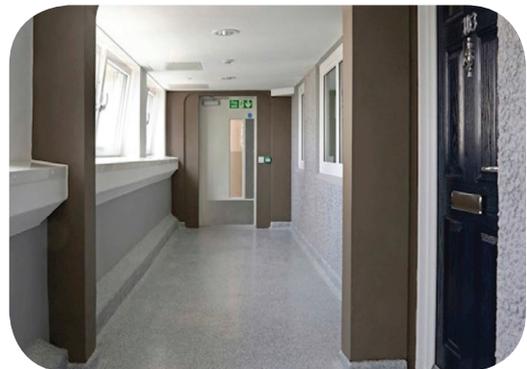
Gänge vor und nach der Sanierung

Die Mieter haben um zusätzliche Lüftung in den Küchen gebeten, da diese seit der Verglasung der äußeren Gänge nun deutlich überhitzt sind.
