Versneld gebouwinventarisaties maken met 360-gradenfoto's en kunstmatige intelligentie

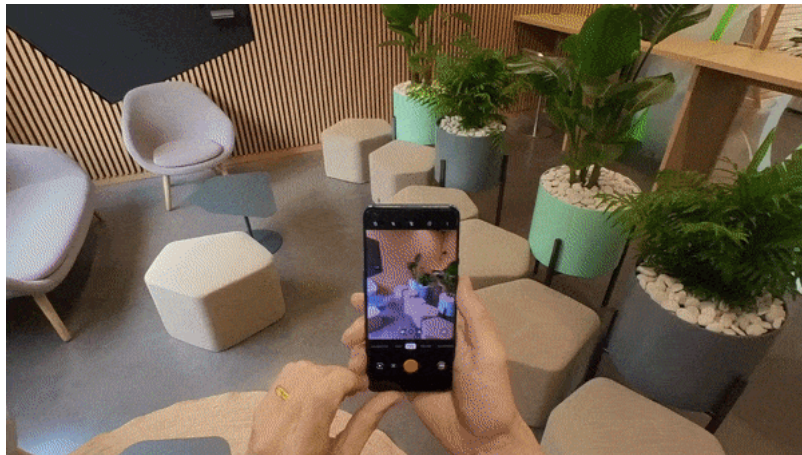
Documentatie van een ruimte met 10+ reguliere smartphone foto's

Zoals hieronder te zien is, zijn er bij gebruik van een reguliere camera veel foto's nodig om een ruimte volledig te documenteren.

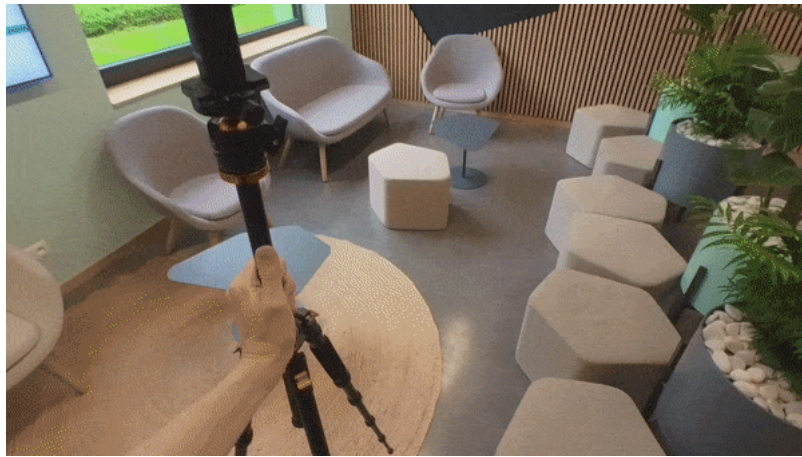
Documentatie met 360-graden camera. 1 foto volstaat

Als er plaatsvervangend een zogeheten 360-gradencamera wordt gebruikt, kan er echter met slechts één of hoogstens enkele foto's worden volstaan. De resulterende panoramische fotobollen zijn gelijk aan de foto's waarin kan worden rondgekeken, zoals ook het geval is bij Google Streetview.

Dit is dan ook de kracht van [360-gradenfoto's](#): gebouwen of locaties kunnen er razendsnel in hun geheel mee worden gedocumenteerd, inclusief de vloer en het plafond, zoals te zien is in de bovenstaande video. Niet alleen is deze methode veel sneller, de kans verkleint daardoor ook dat een locatie opnieuw moet worden bezocht omdat een belangrijk te inventariseren onderdeel per ongeluk niet werd gefotografeerd.

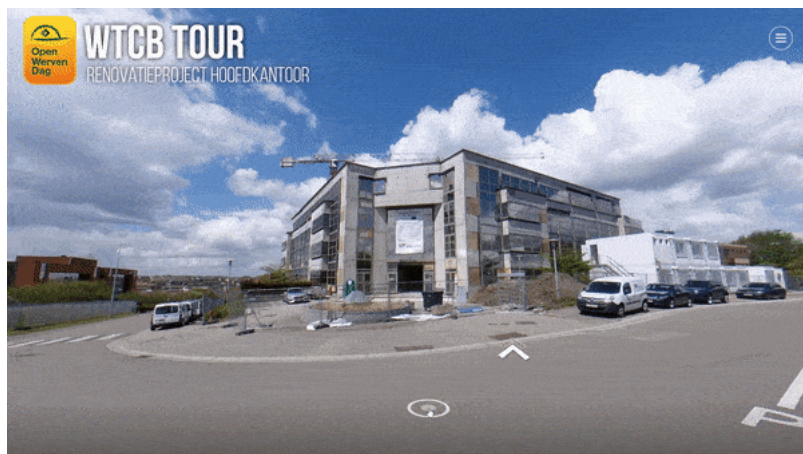
Virtueel werfbezoek van het nieuwe WTCB hoofdgebouw

Omdat alles is gedocumenteerd, kunnen dezelfde foto's ook gebruikt worden om een [virtueel werfbezoek](#) af te leggen. Dit is te zien in het onderstaande voorbeeld, dat met zogeheten 'virtual tour'-software werd gemaakt van het nieuwe WTCB-hoofdgebouw in Sint-Stevens-Woluwe.

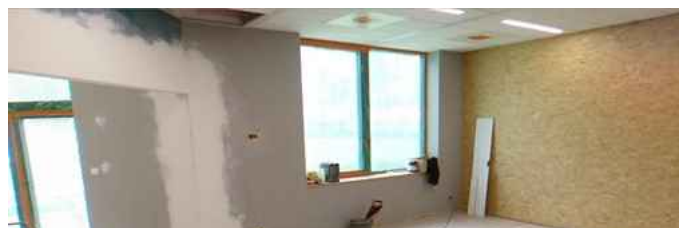
Reguliere foto

Een complexiteit bij het uitvoeren van 360-gradenfoto's is dat deze een andere vormgeving hebben. Anders dan reguliere foto's zijn 360-gradenfoto's bedoeld om weer te geven als fotobol waarin kan worden rondgekeken. Hierdoor ziet de foto er vrij vervormd uit als deze met een gewone viewer wordt bekeken. Een voorbeeld van het verschil tussen een reguliere foto en een 360-gradenfoto is terug te vinden op de onderstaande foto's.

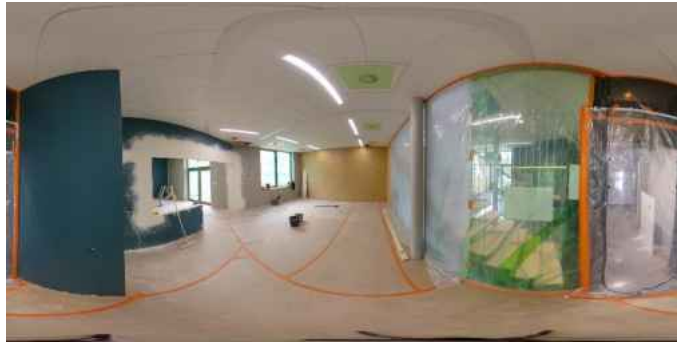
360-graden foto

Om kwalitatief goede AI-inventarisaties mogelijk te maken moet rekening gehouden worden met de speciale vormgeving van een 360-gradenfoto. Voor het doel van deze case werd daarom een algoritme gebruikt dat op deze speciale vormgeving is afgesteld. Dit algoritme werd toegevoegd aan de AI-pipeline zoals ontwikkeld voor de eerste case.

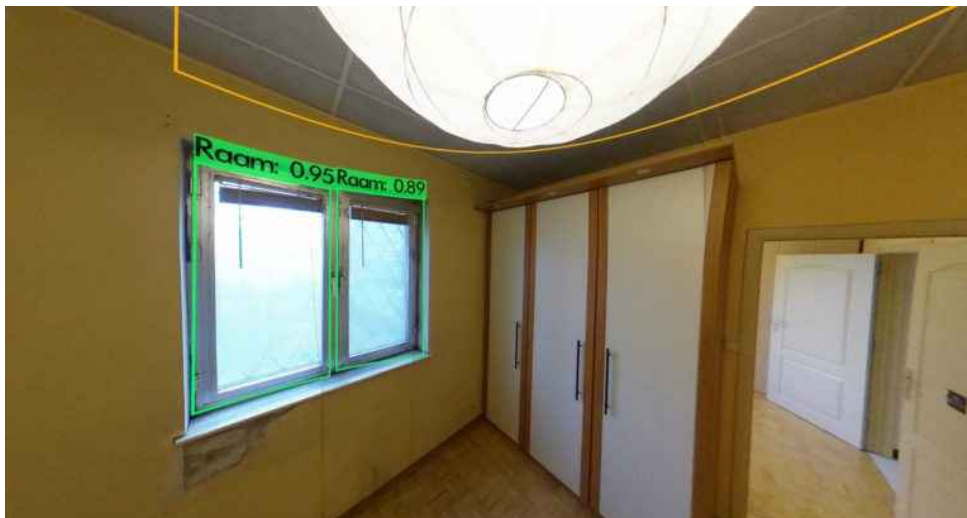
Verlichting en ramen zijn herkend, zoals aangegeven met gele en groene kaders

Voor het doel van deze tweede case was het WTCB aanwezig tijdens een reguliere gebouw inventarisatie van Rotor vzw. Voor het snel vastleggen van de ruimten werd een 360-gradencamera op een driepoot geplaatst. Afhankelijk van de grootte van de ruimten werd geopteerd voor één of enkele 360-gradenfoto's per ruimte. De gemaakte foto's werden daarna ter plaatse gevoed aan de AI-pipeline, geïnstalleerd op een reguliere laptop. Uit het resultaat bleek dat AI-herkenningen en inventarisatie van objecten op basis van snel gemaakte 360-gradenfoto's mogelijk is. In enkele minuten tijd werden de foto's automatisch geanalyseerd op de aanwezigheid van ramen, tegels, verlichting en schouwen. Een voorbeeld van de herkenning van verlichting en ramen is terug te vinden op de onderstaande foto.

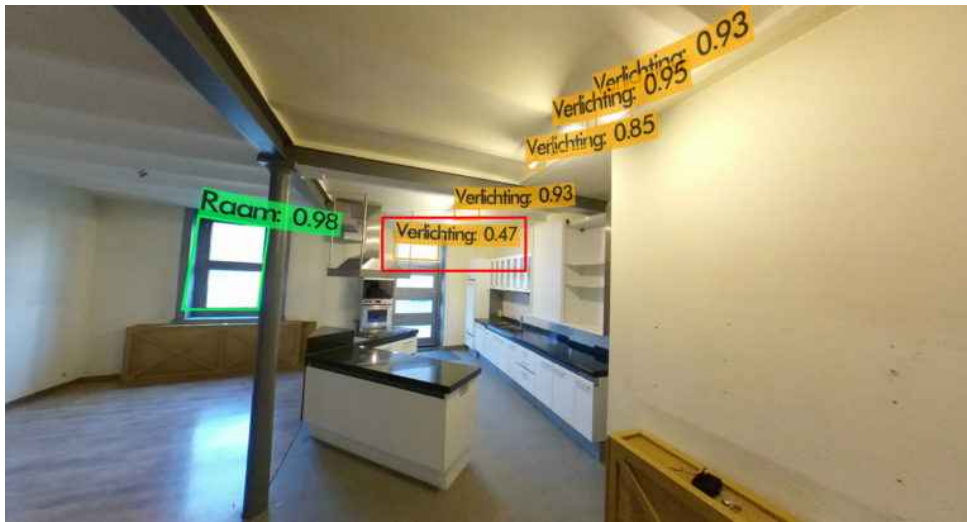
Foto van een open keuken met daarin herkenningen van verlichting en ramen. Een rood kader geeft een klein raam aan dat foutief is herkend als verlichting

De meeste elementen werden correct herkend. Er waren echter ook uitzonderingen waarin een object foutief voor een ander object werd aanzien. Op de foto hieronder van een open keuken is te zien dat het raam en de verlichting correct werden herkend. Tegelijkertijd zien we één uitzondering (omlijnd met een rood kader), waarbij een stuk glas werd aanzien als verlichting.

De bovenstaande twee incorrecte herkenningen kunnen relatief eenvoudig worden voorkomen. Bij elk van deze twee incorrecte herkenningen staat namelijk tevens een getal dat de geschatte nauwkeurigheid aangeeft. Voor de bovenste foto is dit 47 %, terwijl dit voor de correcte herkenningen in de foto 85 % of meer is. Voor de onderste foto is dit respectievelijk 29 % en 90 %. De oplossing in dit geval is dan ook om herkenningen weg te filteren met een nauwkeurigheidspercentage lager dan een ingestelde drempelwaarde.

Er zijn ook voorbeelden van problemen met de automatische herkenningen die relatief minder eenvoudig te verhelpen zijn. Op de foto van de open keuken hierboven is te zien dat er onder het linkerraam en rechtsonder twee lage kasten staan. Uit de context kan worden opgemaakt dat deze kasten binnenin radiatoren bevatten, die echter niet als dusdanig zijn herkend omdat ze grotendeels afgeschermd zijn door de kast die eromheen is gebouwd. Deze onherkende radiatoren zijn illustratief voor de huidige staat van AI gebaseerd op neurale netwerken. Voor een robuuste herkenning van een object is het noodzakelijk om het netwerk niet alleen te voeden met standaardfoto's (in dit geval van radiatoren), maar ook van uitzonderingsgevallen zoals deze, waarbij de radiator vervat is in een kast en waardoor de gebruikelijke kenmerken van een radiator dus amper zichtbaar zijn. Heeft het netwerk vooraf geen voorbeelden gezien van deze uitzonderingsgevallen, ook wel *edge cases* genoemd, dan zullen ze als dusdanig ook niet worden herkend.

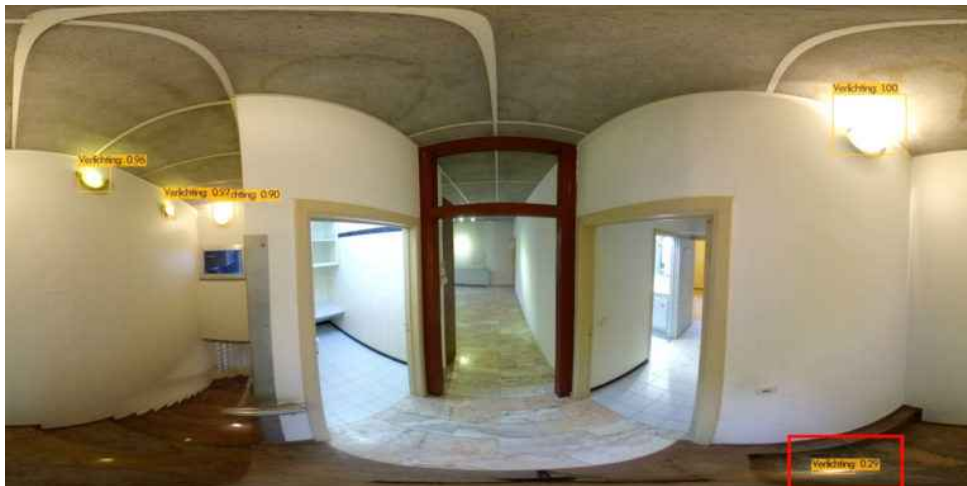
Herkenningen van verlichting. Het rode kader rechtsonder markeert een plek op de vloer die vanwege de weerschijn is aangezien voor verlichting

In het voorbeeld hieronder is verder ook te zien dat de verlichting aan het plafond correct werd gedetecteerd. Een rood kader rechtsonder in de foto geeft echter aan dat de weerspiegeling van de plafondverlichting in de vloer ook werd aanzien als verlichting.
